# 防城港新一代天气雷达现场调试的主要故障及处理方法

**摘要:**通过对天气雷达系统调试过程中遇到的主要故障问题的分析,找出主要故障发生的原因,并提出相应的故障解决方法,为雷达保障工作积累宝贵经验。

## Main problem and Its solution of local debugging of Fangchenggang CINRAD

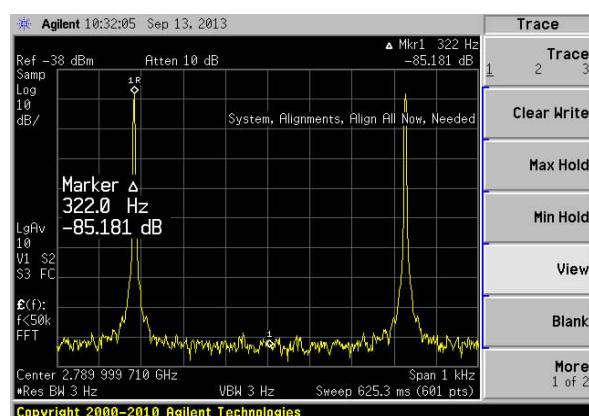
图1 322Hz发射机输出改善因子

在644PRF测试信号下,极限改善因子存在较多信号毛刺,测量脉冲包络及发射功率都符合技术指标要求,这里发现脉冲包络的下降沿为168ns,比上升沿318ns要小很多,从理论上分析,包络虽然达标,但是有轻微侧偏现象,很可能是速调管谐振腔比较临界,因此做了如下处理,发出一个322PRF的脉冲,开启高压,重新调整速调管控制腔体,调整顺序为先1、6腔,再2、3腔,最后4、5腔,1、6腔影响包络幅度,保证幅度处于最大值附近,2、3为谐振腔,调整时对脉宽等指标影响较大,在这里重点调整2、3腔,同时调整3A5的脉宽调整滑动变阻器,保证发射机输出脉宽达到指标值,4、5腔对包络进行整形,最终得到一个脉宽1.56μs,上升下降沿数值相差不多的包络,测量发射机输出改善因子,调整调制器放电点,很快得到一个基本没有毛刺的发射机输出改善因子,如图1所示,再发一个644PRF的脉冲,测

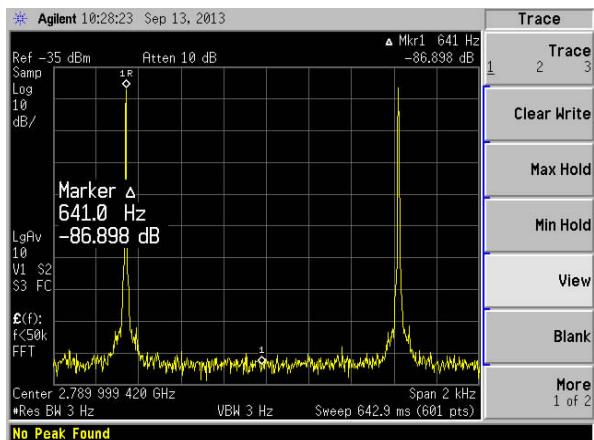
图 2 644Hz 发射机输出改善因子

量结果同样比较理想,如图2所示。

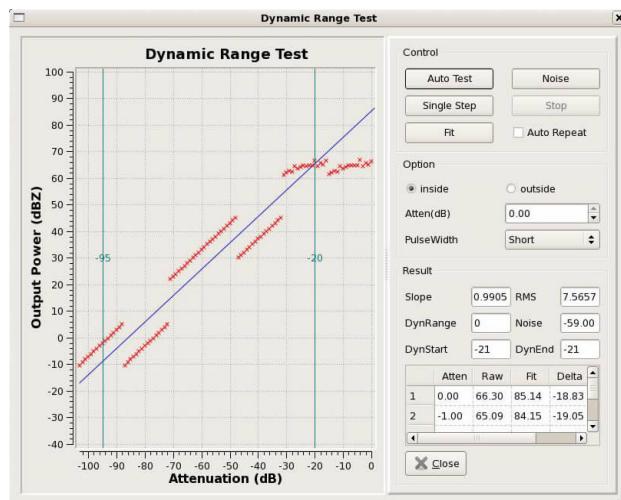
图 3 接收机动态跳点

在动态测试时间歇性出现了接收机动态跳点问题,通过连续不间断测试,发现接收机动态偶尔会出现部分衰减值跳点现象,该跳点在时间和跳点位置上没有一定的规律,属于随机性跳点,如图3所示。

从以上三点可以得出结论，接收机动态跳点故障集中在数字中频部分，接收机模拟部分可以排除。

经以上操作并综合分析可知故障焦点应集中到数字中频模块间的通信线路及接插件上，经过对接线部分的详细排查，发现了计算机板间排线有三根裸露的金属丝，在散热风机的震动下偶有出现短线短接的情况，最终造成接收机动态随机性跳点故障。
