地面自动气象站数据无法下载的常见原因及检修

黄健征, 卢雪勤

(百色市气象局, 广西 百色 533000)

摘要:针对在地面自动气象站在地面观测自动化中对业务影响最大的数据采集器没法下载数据到终端电脑的故障, 提出常见的检查和维修方法。

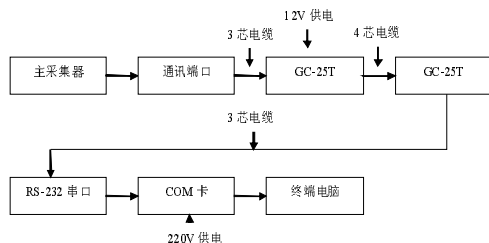
1 自动站数据从采集器到终端电脑的连接方式(图1)

(1) 主采集器: 新型自动站主采集器 CAWS3000 (DZZ5), 备份自动站主采集器: CAWS600, 主要作用

是数据处理、数据存储、数据控制、通讯总线等作用, 其工作电压是12V, RS232 通讯串口电压是5V, 故障原因通常有雷击、短路、瞬间电压过大内部烧损、缺电, 检查采集器有无故障, 主要是检查其工作电压及 RS232 通讯串口电压, 重点是检查保险丝(2A)有无熔断。

(2) 通讯端口及 GC-25T: GC-25T 是串口隔离器, 主要作用是防止感应雷击、静电干扰、电磁干扰、各类浪涌等恶劣环境导致数据不能传输, 故障原因通常有采集器供电12V电压不足, 雷击, 3芯电缆接头脱焊或接口脱松, 检查方法是不经过 GC-25T, 三芯和四芯电缆通过通讯端口直连测试。

(3) 4芯电缆: 4芯电缆线路最长, 放在金属线槽埋进地沟里, 其故障原因通常有老鼠咬断、泡水断路、老化等, 检查方法通常用笔记本电脑在采集器一端用笔记本电脑通过 USB 转 COM 口进行直连检查, 也可以通过检查并进行电缆短接检查线路电缆是否连通、或者直接拉一条新电缆进行测试。

(4) COM 卡: 在电脑终端这一边, 4芯电缆通过 RS-232 接口通过 COM 卡接入终端电脑集成通

讯网卡,实际使用中 COM 卡故障很常见,其原因通常有雷击、市电原因烧损、电压不稳造成接收数据不畅、连接插头松脱等,我站通常在电脑中安装有备份的 COM 卡,检查方法通常是转换 COM 端口号进行排查和进行连接插头检查。
