一起移动通信基站及临近民居雷灾的分析与思考

李韬¹, 李顺², 梁毅¹

(1.贺州市气象局; 2.钟山县气象局)

摘要:应用现场剩磁检测以及闪电定位系统检测资料对平桂管理区公会镇一移动通信基站及临近民居物遭受雷击的分析,找出造成雷灾的原因,并对通信基站的整改提出意见以及临近家用电器设备防护办法。

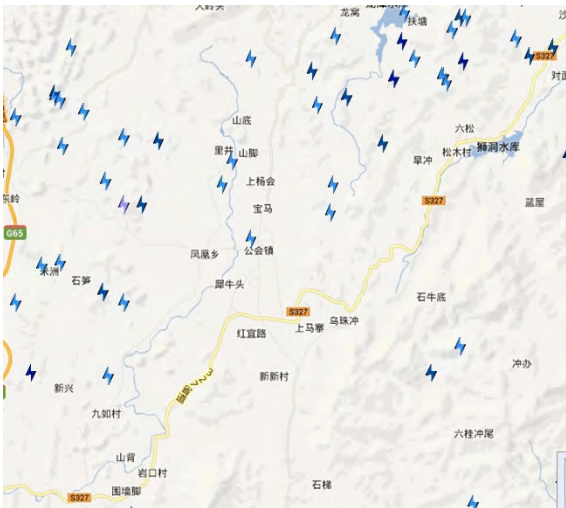
图 1 广西雷电实时监测定位系统显示图

根据广西雷电实时监测定位系统显示,编号 1863 闪电与造成事故的闪电最为接近,其发生时间为 21 点 8 分 22 秒,强度为 -36.2KA。
