2018—2019年广西新型自动气象站设备故障统计与分析

蔡悦幸¹, 黄剑钊¹, 韩宇龙¹, 韦庆玲²

(1.广西壮族自治区气象技术装备中心, 南宁 530022; 2.广西壮族自治区崇左市气象局, 广西 崇左 532200)

摘要: 利用2018—2019年广西在各台站综合气象观测运行监控系统(广西区)中上报的故障信息, 统计分析广西新型自动气象站设备运行情况。结果显示, 2018—2019年广西新型站故障主要发生在汛期, 而冬季故障率较低。2018—2019年共发生故障188次, 主要故障部件为传感器和采集器, 雷击或雷电对采集器影响较大。

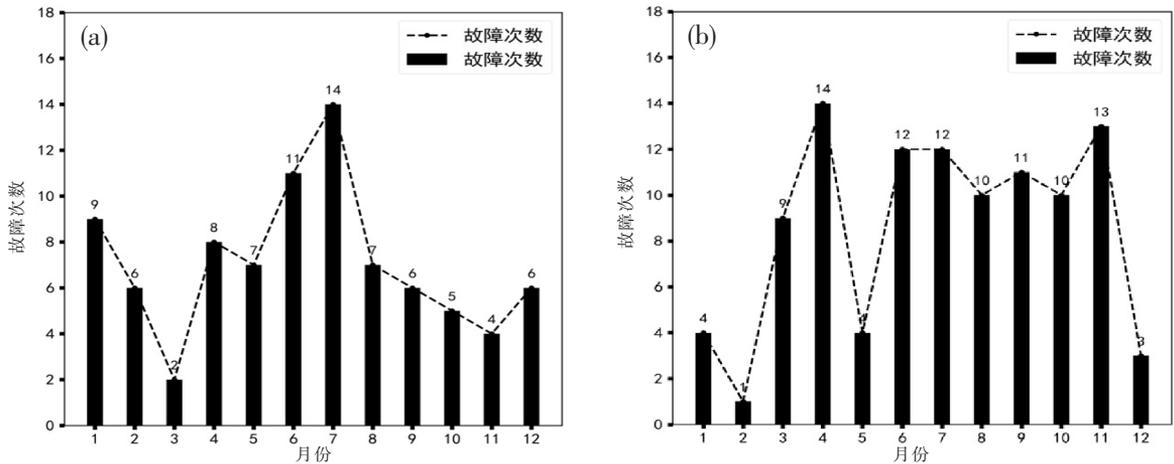
图 1 各月发生故障次数分布图

据统计, 2018—2019年广西新型站共发生故障188次, 其中2018年85次, 2019年103次, 具体月份发生故障数如图1所示。2018年故障主要发生在汛期(4—9月)及1月, 其中7月份发生次数最多(14次, 其中5次是因雷击或雷电影响造成故障), 而2月份出现故障次数最少(2次)。2019年新型站故障主要发生在4月、6月—11月, 其中4月发生次数最多, 为14次。2019年发生故障次数最少出现在2月, 次数为1次。据上述统计可得, 2018—2019年

广西新型站故障主要发生在汛期,而冬季故障率较低。这可能与汛期天气系统复杂,极端天气气候事件频发有关,如台风,雷电,暴雨等。

值得注意的是,与2018年相比,2019年的3—4月、6月、8—11月的故障次数有所增加。这种现象可能是由暴雨大风过程多造成的。

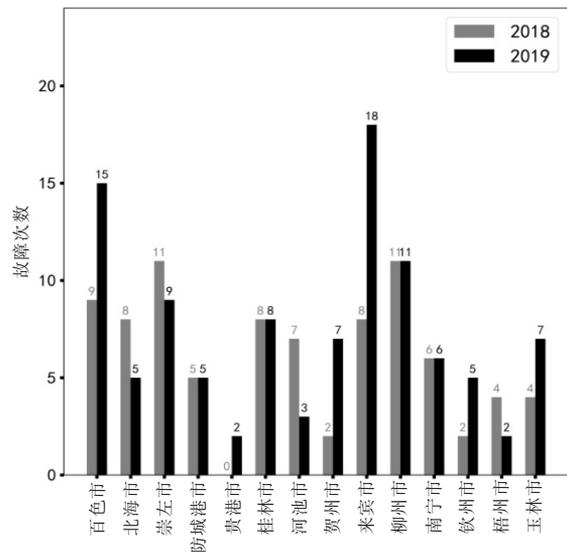
图 2 2018年和2019年广西各地市新型站故障发生次数分布图

为进一步分析新型站故障分布情况,图2给出了2018—2019年广西14个地市的新型站故障发生次数分布图。由图2可得,2018年崇左和柳州发生故障次数最多(均为11次),其次为百色(9次)、桂林(8次)、北海(8次)和来宾(8次),而贵港没有出现故障。2019年新型站故障分布与2018年类似,故障主要发生在来宾(18次)和百色(15次),超过各地市年平均故障发生次数(7.35次)的两倍。柳州、崇左、桂林故障发生次数较多,其故障次数分别为11次、9次、8次,而贵港、梧州故障发生次数最少(2次)。对比年度气候公报与气候评价报告,2018—2019年广西新型站故障发生与极端天气气候事件发生次数有一定的关联性。

与2018年相比,2019年大部分地市故障维修次数有所增加或持平,仅4个地市故障发生次数减少,包括北海、崇左、河池、梧州。造成这种现象的原因,一方面可能是有些设备长期带故障工作而没被发现,另一方面反映出各地装备保障维护能力不一致,部分地市维护维修人员调动频繁,从而导致保障人员维护维修技术薄弱,造成故障没及时发现^[1]。

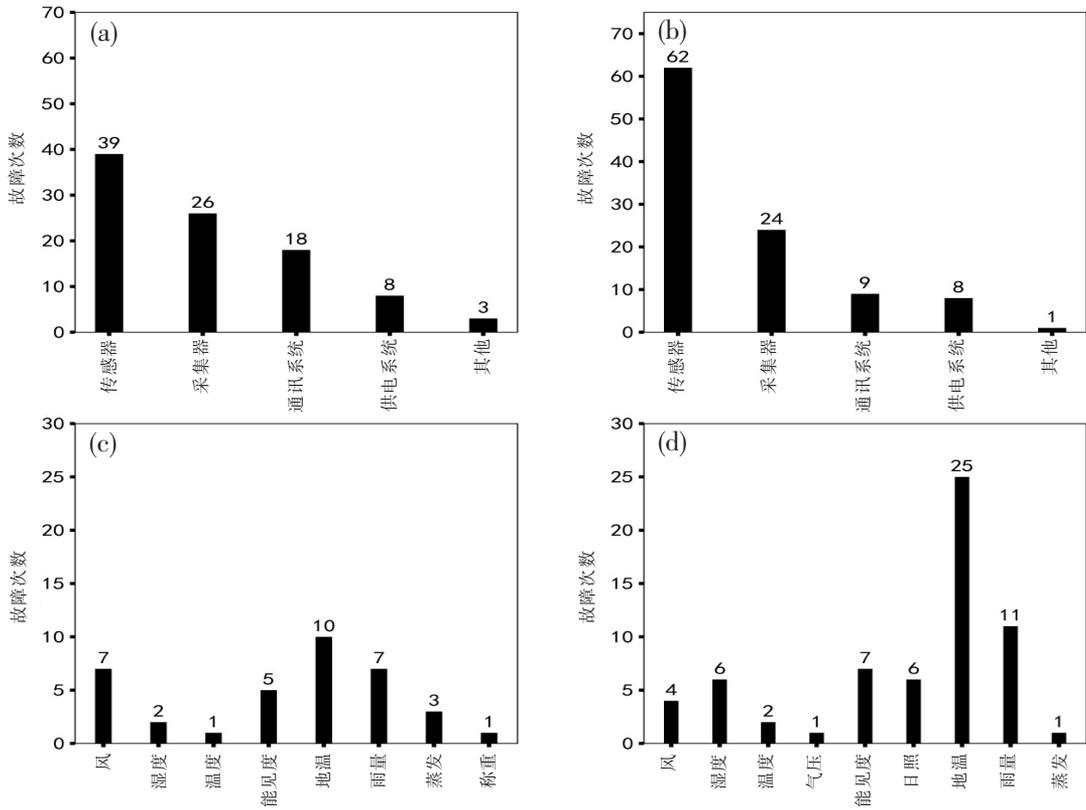
图 3 广西新型站各部件的故障次数分布图

图3给出了广西2018年和2019年故障部件分布图。由图3(a)可得,2018年故障部件主要为传感器(39次),占总故障次数的41.5%,其次为采集器故障(26次),占总故障次数的27.7%,其次为通讯系统和供电系统故障,分别为18次(19.1%)和8次(8.5%),其他故障(CF卡)仅出现3次。2019年(图3(b))传感器出现62次故障,比2018年增加了23次,而采集器和通讯系统的故障次数均比2018年分别减少了2次和9次,但CF卡故障次数增加了2次。

中主采集器 19 次,温湿分采 1 次,地温分采 6 次。经统计发现,采集器故障时,可通过重启采集器使其恢复正常的有 9 次,雷击或雷电影响造成采集器故障为 6 次。温湿分采故障主要由于雷击造成,地温分采经常由线缆损坏、航空头松动或地温分采集器故障造成。2019 年采集器出现故障 24 次,其中主采集器 18 次,温湿分采 2 次,地温分采 4 次,其故障原因与 2018 年类似。

为进一步说明故障部件,图 3(c)和图 3(d)分别给出了 2018 年和 2019 年传感器故障分布柱状图。2018 年地温故障次数最多(10 次),其次为风和雨量(均为 7 次),而称重和温度故障次数最少。2019 年地温仍是故障次数最多的部件,比 2018 年增加了 15 次,占 2019 年传感器故障总数的 39.7%,其次为雨量,占总数的 17.5%,而气压、蒸发故障次数最少,仅为 1 次。

为更清晰显示各部件的主要故障原因,表 1 给出了广西 2018—2019 年传感器故障情况统计表。由表 1 可得,地温主要故障原因是地温线缆破损、传感器故障等;雨量主要故障原因是传感器故障、雨量堵

塞和信号线接触不良或损坏;能见度故障的产生原因是能见度异常及雷击影响;风主要因传感器故障或雨淋、冰冻等导致传感器冻结等;其他部件故障原因为传感器故障或线缆异常等。

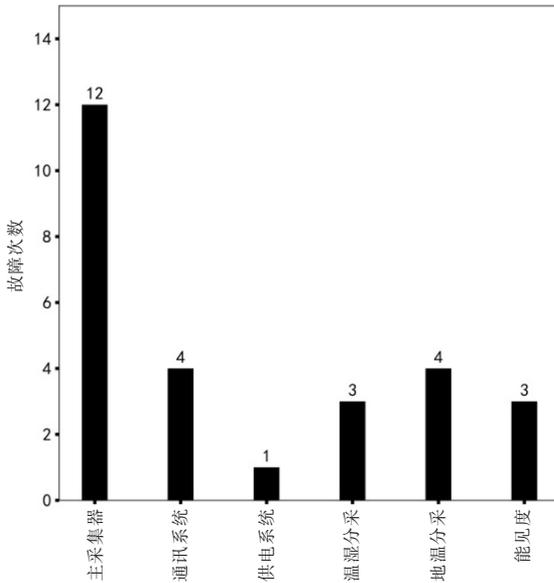
图4 2018—2019年广西新型站受雷击、雷电影响造成的设备故障次数分布图

值得注意的是单次雷击可能造成多种设备故障。图 4 给出了 2018—2019 年广西新型站受雷击、雷电影响造成的设备故障分布图。根据图 4 可得,雷击或雷电对采集器影响较大,造成采集器故障次数为 12 次,占总数的 44.4%。其次为通讯系统和地温分采,均发生了 4 次故障,占总数的 14.8%。温湿分采和能

能见度在 2018—2019 年度故障了 3 次,占总数的 11.1%,而供电系统仅出现 1 次故障。
