CINRAD/CD 天气雷达因-600 伏电源引起的 回波异常故障排查

摘 要:通过接收机放电管-600 伏电源软故障引起的 CINRAD/CD 天气雷达回波信噪比低,回波异常故障的分析,找到故障产生的原因,提出相应应急处理方法。

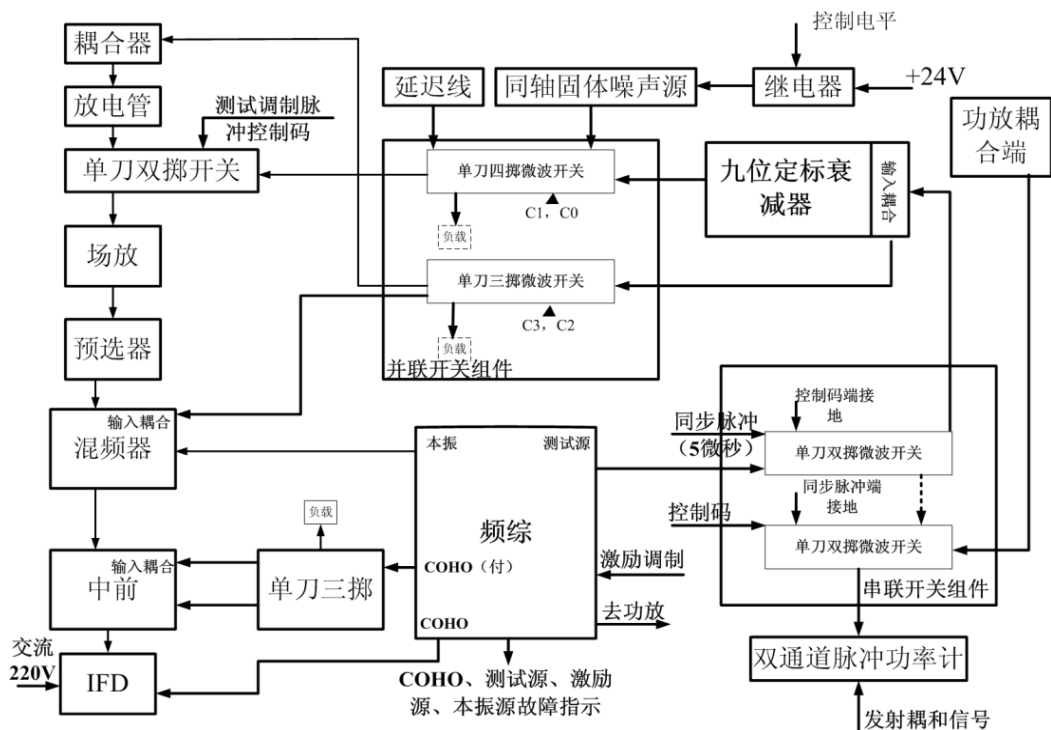
图 1 新一代天气雷达接收机基本工作原理及信号流程

本次故障解决比较曲折,在解决故障时受故障表象影响走了很多弯路,回过头分析,该类故障是由于接收机受到干扰引起。干扰源是怎么产生、又从何处进入接收机呢,下面结合本次故障的解决对怎样解决类似故障进行原理分析。如何分析接收机受到干扰,还应从接收机原理入手,新一代天气雷达接收机基本工作原理及信号流程如下(图 1):

由图 1 所示,来自天线的微弱信号经波导同轴转换器后进入接收机,经单刀双掷微波开关切换进入场放,在场放内进行低噪声放大后并滤波送入混频器与来自频综的本振信号混频送出 30MHZ 中频信号、再经低噪声前置中频放大后送入数字中频转换器内,在数字中频转换器内以 36MHZ(RVP7)或 72MHZ(RVP8)的采样速率对中频信号进行 A/D 变换,并经过格式变换后用光缆(RVP7)送出数字中频
